# 恒久膜構造の黎明

## 二つの空気膜構造建築

丹野 吉雄

# Ⅲ. 東京ドーム 空気膜構造の概要

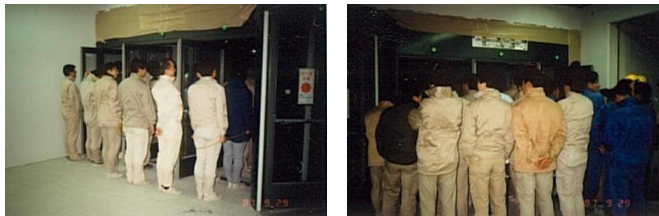
図-5 バランス扉における人の通過

避難扉での漏気量計測状況

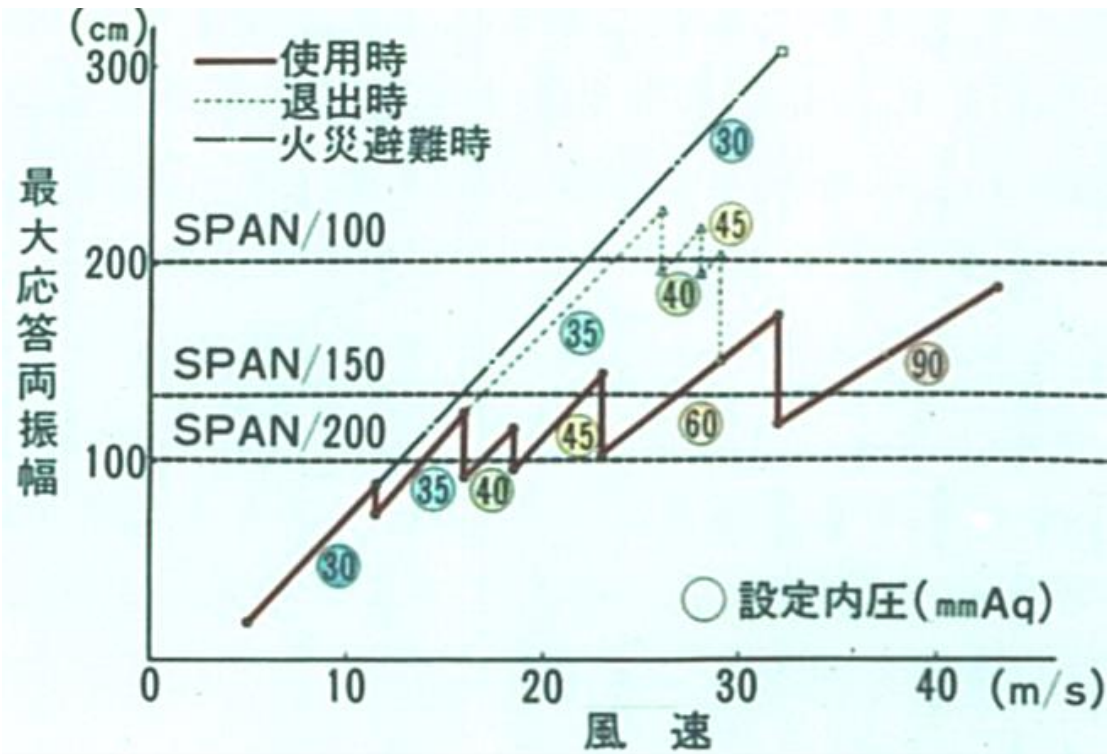
# 強風時の内圧設定と管理

・風の強い時には、屋根面の揺れを抑え、安定を保つために風速に応じ順次内圧を上昇させる

設定内圧 Po(mmAq)	平均風速 V(m/s)	等価内圧* Pe(mmAq)	固有周期(秒)		
			1次	2次	3次
30	0.0	30.0	4.15	3.64	3.56
30	11.5	32.9	3.72	3.32	3.24
40	18.5	47.5	2.65	2.49	2.38
60	32.0	82.5	1.80	1.74	1.65
90	43.0	130.6	1.37	1.34	1.27

● 正圧に対する膜の反転防止

$$P_i \geq C \cdot q + 5 \quad (\text{mmAq})$$

● 屋根全体の変形・振動防止

$$w\Delta_{\text{max}} \leq \text{SPAN}/150 \approx 1.4\text{m}$$

$$w\Delta_{\text{max}} \leq \text{SPAN}/100 \approx 2.0\text{m}$$
